## Chronique du mois de janvier 2018

### La chapelle Saint Geniès (1)

## La Chapelle Saint Geniés

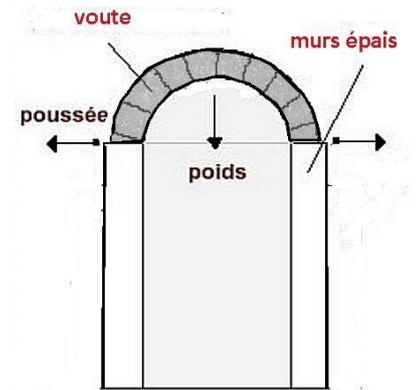
Fig.1 : XI<sup>e</sup> siècle, voute plein cintre en pierre

Au XI<sup>e</sup> siècle, les voutes sont simples : l'abside est en **cul-de-four** et la nef en **voute plein cintre** en pierre, sans soutien. Mais la voute plein cintre ne résiste guère en raison de son poids et de la poussée latérale qui s'exerce sur les murs (Fig.1)

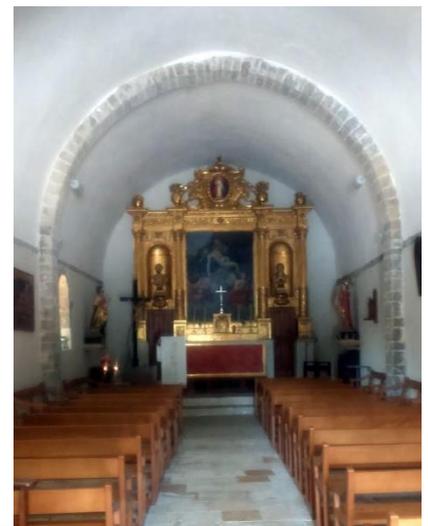
Fig.2 : XII<sup>e</sup> siècle, voute en plein cintre soutenue par un arc de décharge plus piles accolées contre les murs (chapelle de Grimaud dans le Var).

Aussi il apparaît au XII<sup>e</sup> des **arcs de décharge** pour soutenir les voutes plein cintre, reposant sur des piles (ou piliers) accolées contre les murs d'origine ainsi que des contreforts massifs extérieurs (Fig.2). A la fin du XII<sup>e</sup> siècle, la **voute en berceau brisé** semble avoir gagné, exerçant moins

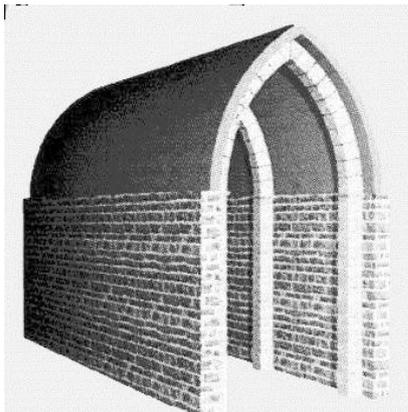
Fig.3 : fin XII<sup>e</sup> siècle voute en berceau brisé.

de poussée latérale sur les murs (Fig.3).

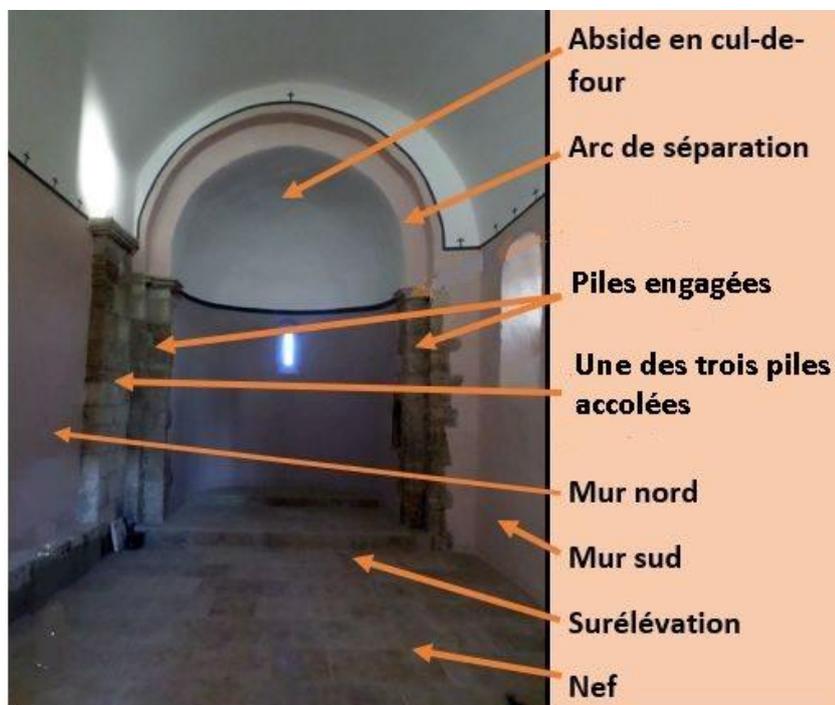
Abside en cul-de-four

Arc de séparation

Piles engagées

Une des trois piles accolées

Mur nord

Mur sud

Surélévation

Nef

Fig. 4 : la chapelle Saint Geniés aujourd'hui. La dissymétrie de la voute par rapport à l'axe de la chapelle est bien visible.

La photographie de la chapelle restaurée montre à l'intérieur les éléments ci-après (Fig. 4).

Une **abside semi-circulaire** voutée en cul-de-four qui semble avoir survécu aux ans avec une fenêtre meurtrière ébrasée<sup>3</sup> bien appareillée dans l'axe de la chapelle.

Un **arc triomphal de séparation** entre l'abside et la nef repose sur des **piles engagées**<sup>4</sup> très bien appareillées auquel est associée une **surélévation** de deux marches, séparation symbolique entre le sacré (l'abside) et le profane (la nef).

Une **nef** de plan rectangulaire et d'architecture disparate avec sur la partie nord un mur très épais (plus de 1 mètre) et trois **piles** accolées.

Le mur du côté Sud est aujourd'hui dépourvu des piles et de contreforts correspondant ce qui explique en partie une dissymétrie de la voute par rapport à l'axe de la chapelle.

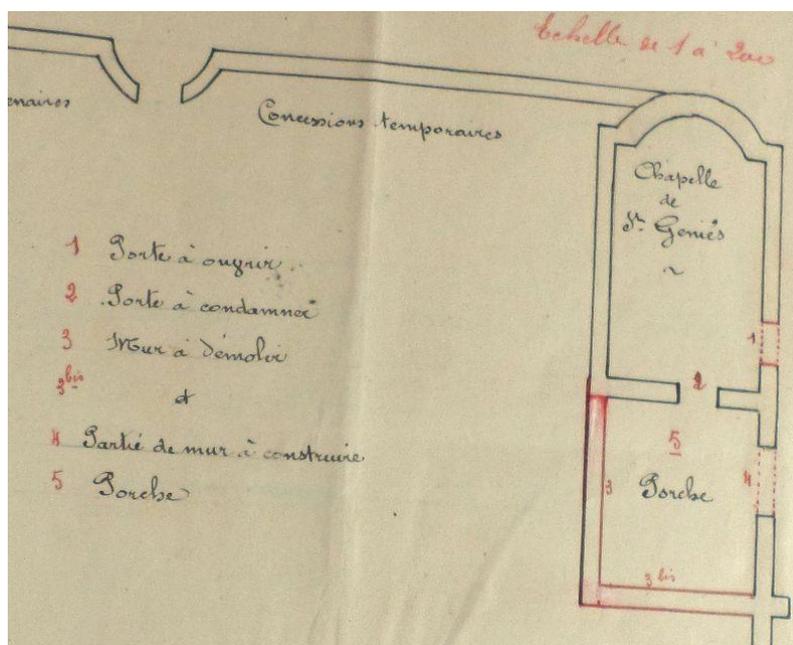
Fig.5 : 1912, travaux de « restauration » proposés

1912 : le conseil municipal propose au Préfet de *détruire le porche devant la chapelle n'étant d'aucune utilité et que son entretien peut causer des dépenses à la commune...ce bâtiment abrite des charrettes, des instruments oratoires et même certaines récoltes...et de transposer au midi la porte qui se trouve au couchant.* Un plan et un devis sont faits (Fig.5). Le Préfet n'a pas dû donner son accord !
